Sachgebiet „Feuerwehren und Hilfeleistungsorganisationen“ der DGUV

Sicherheitshinweise für die Verwendung wasserführender Armaturen

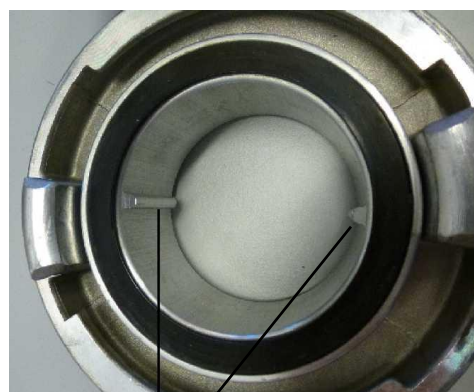
Das drehbar gelagerte Knaggenteil ist über einen innenliegenden Gewindestutzen mit dem Gehäuse verschraubt. Um diesen innenliegenden Gewindestutzen festzuschrauben oder zu lösen ist ein Spezialwerkzeug erforderlich, das an der Innenseite des Gewindestutzens die zwei Stege (**Bild 3**) greift.

Bild 3 (©KUVB) Innenliegender Gewindestutzen mit Stegen für Spezialwerkzeug

Mindestens vor der ersten Inbetriebnahme und regelmäßig einmal innerhalb von 12 Monaten ist durch Sichtprüfung und Nachziehen die Befestigung des drehbaren Knaggenteils zu prüfen (siehe auch BGG/GUV-G 9102). Zu beachten ist, dass der Stutzen der Festkupplung mit drehbarem Knaggenteil komplett in das Rohr gedreht sein muss. Hierfür kann Spezialwerkzeug erforderlich sein.
